# ANAIIS DO II WORKSHOP EROSÃO COSTEIRA NO NORDESTE BRASILEIRO

## II WORKSHOP EROSÃO COSTEIRA NO NORDESTE BRASILEIRO

João Pessoa-PB, 2026

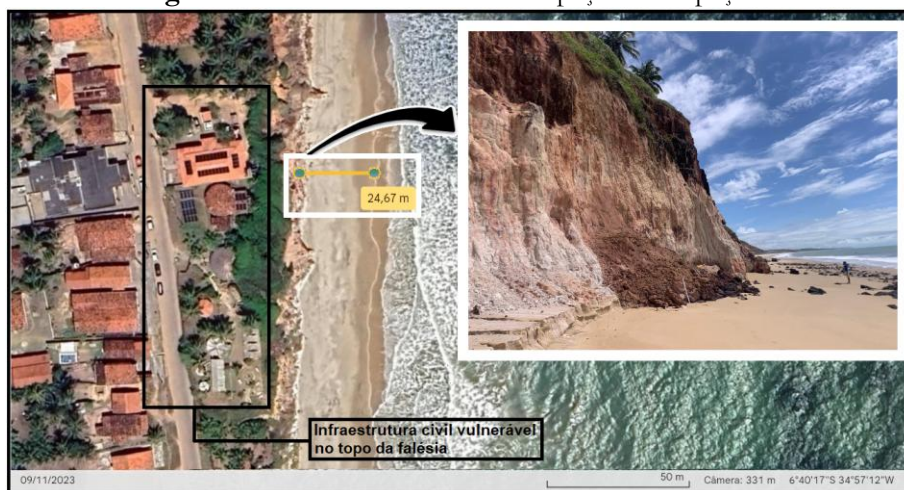
**Figura 2.** Trecho de falésia com ocupação em espaço vulnerável.

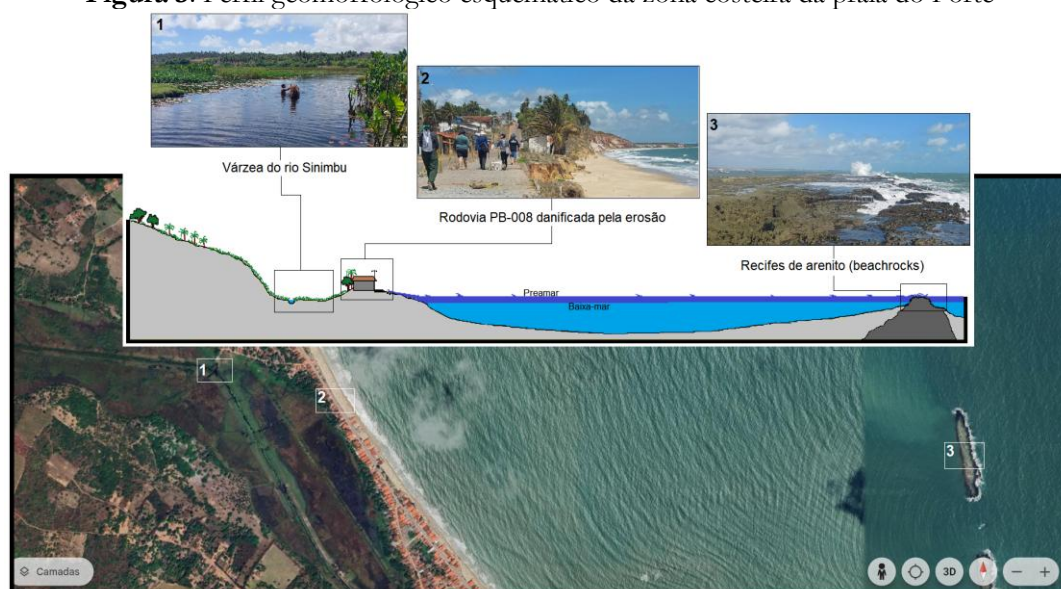
A porção da área da várzea do rio Sinimbu (Figura 3) representa um ponto crítico, pois, na maior parte da várzea apresenta cotas altimétricas que variam entre 2 a 3 metros acima do nível do mar. Nessa área, o curso natural do rio foi modificado por uma obra que projetou um canal retilíneo visando melhorar a drenagem e o aproveitamento do espaço rural. Na região predomina o clima tropical quente e úmido (Aw), a média anual de precipitação é de aproximadamente 1.584 mm e a da temperatura 26,6

**Figura 3.** Perfil geomorfológico esquemático da zona costeira da praia do Forte

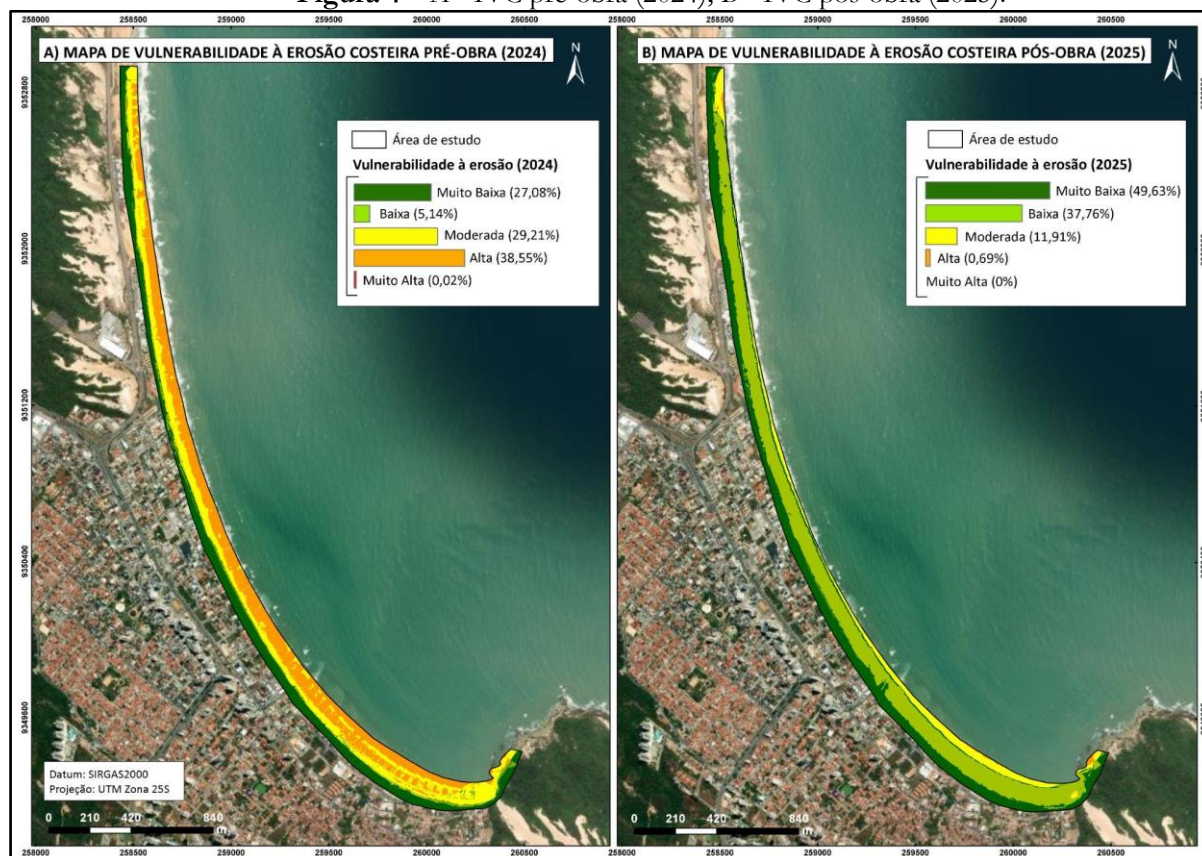
Figura 4 – A - IVC pré-obra (2024); B - IVC pós-obra (2025).

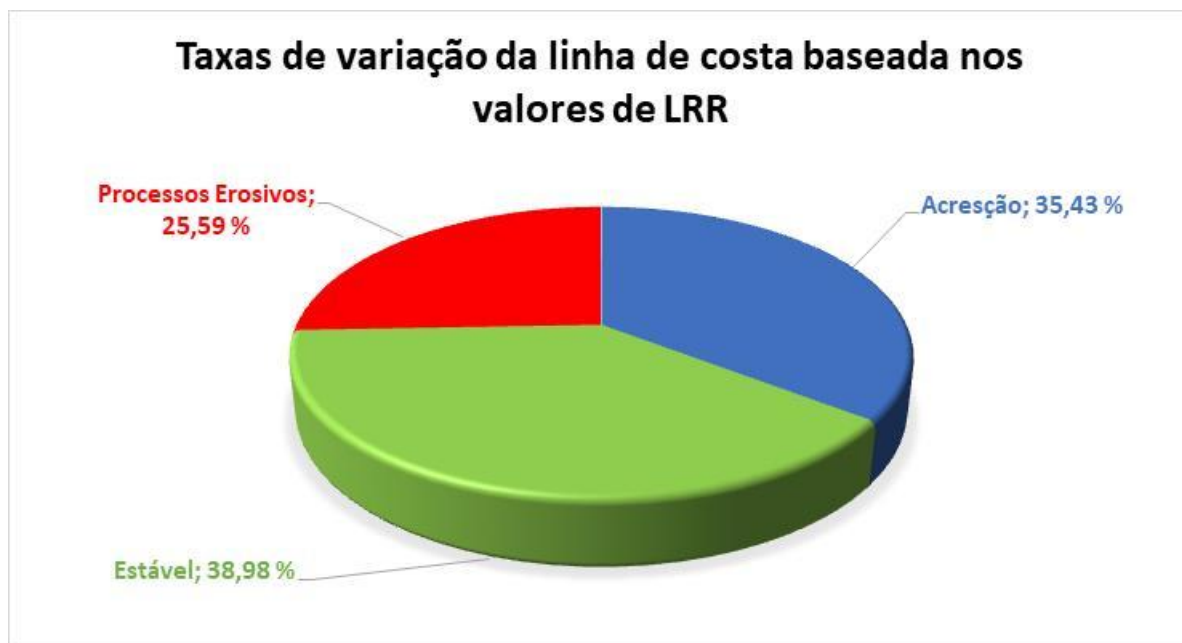
**Figura 3.** Percentual das taxas de variação da linha de costa baseada nos valores de LRR).

No setor do Litoral Norte, predominam praias estáveis e em acresção, com destaque para Lucena, que apresentou a maior proporção de áreas em avanço da linha de costa. Rio Tinto apresentou comportamento estável na maior parte de sua extensão, enquanto Baía da Traição e Marcação registraram

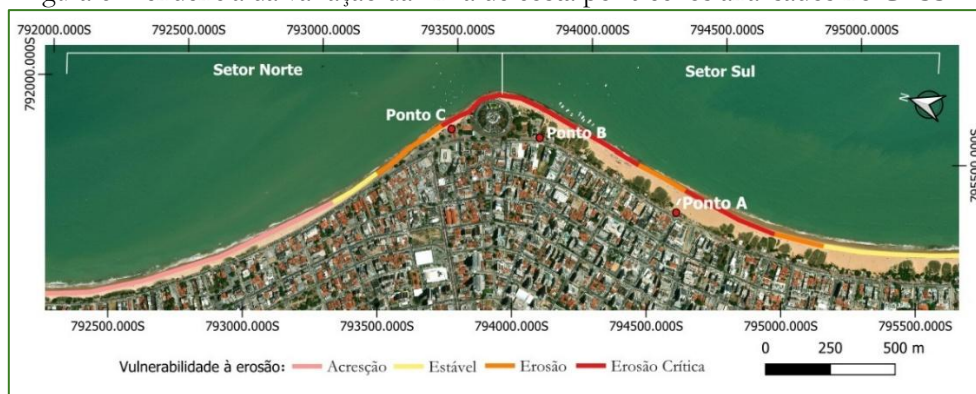
**Figura 6:** Tendência da variação da linha de costa por trechos analisados no CASSIE

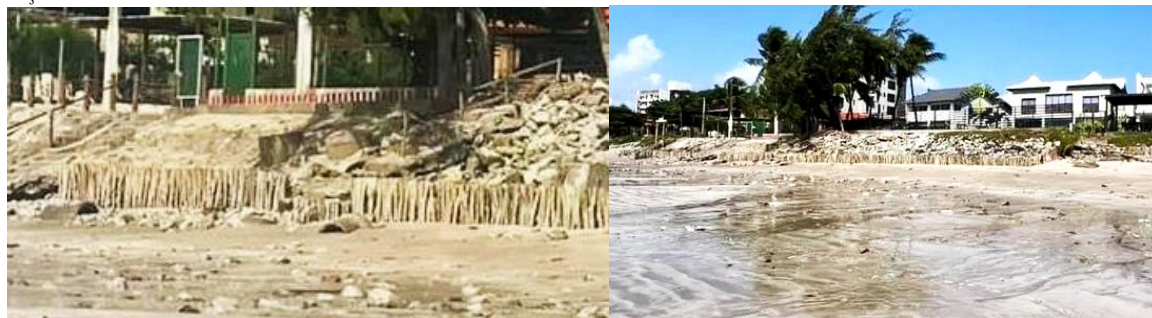
**Figura 1** – Estruturas de contenção na praia de Camboinha. a) Estrutura de paliçada e enrocamento com fragmentos deslocados pela maré, representando risco aos banhistas. b) Construções costeiras utilizando estruturas de contenção.

Os gabiões, compostos por caixas metálicas preenchidas com pedras, apresentam maior drenagem e flexibilidade, mas sua durabilidade é limitada pela corrosão e pelo desgaste dos materiais, exigindo manutenção frequente. Já os muros de arrimo, construídos em concreto armado, são estruturas rígidas e pouco permeáveis, o que intensifica o impacto das ondas e acelera a erosão na base e nas extremidades das construções.

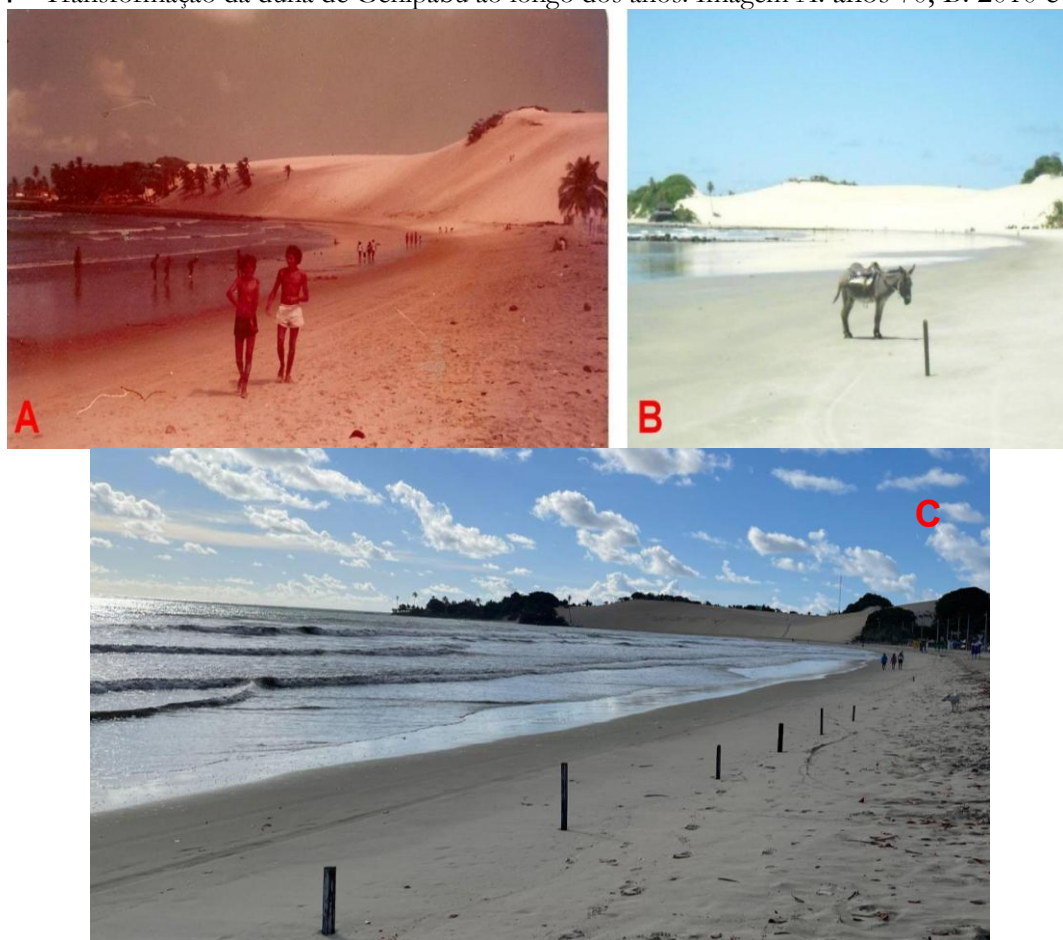
**Figura 4** – Transformação da duna de Genipabu ao longo dos anos. Imagem A: anos 70, B: 2010 e C: 2025.

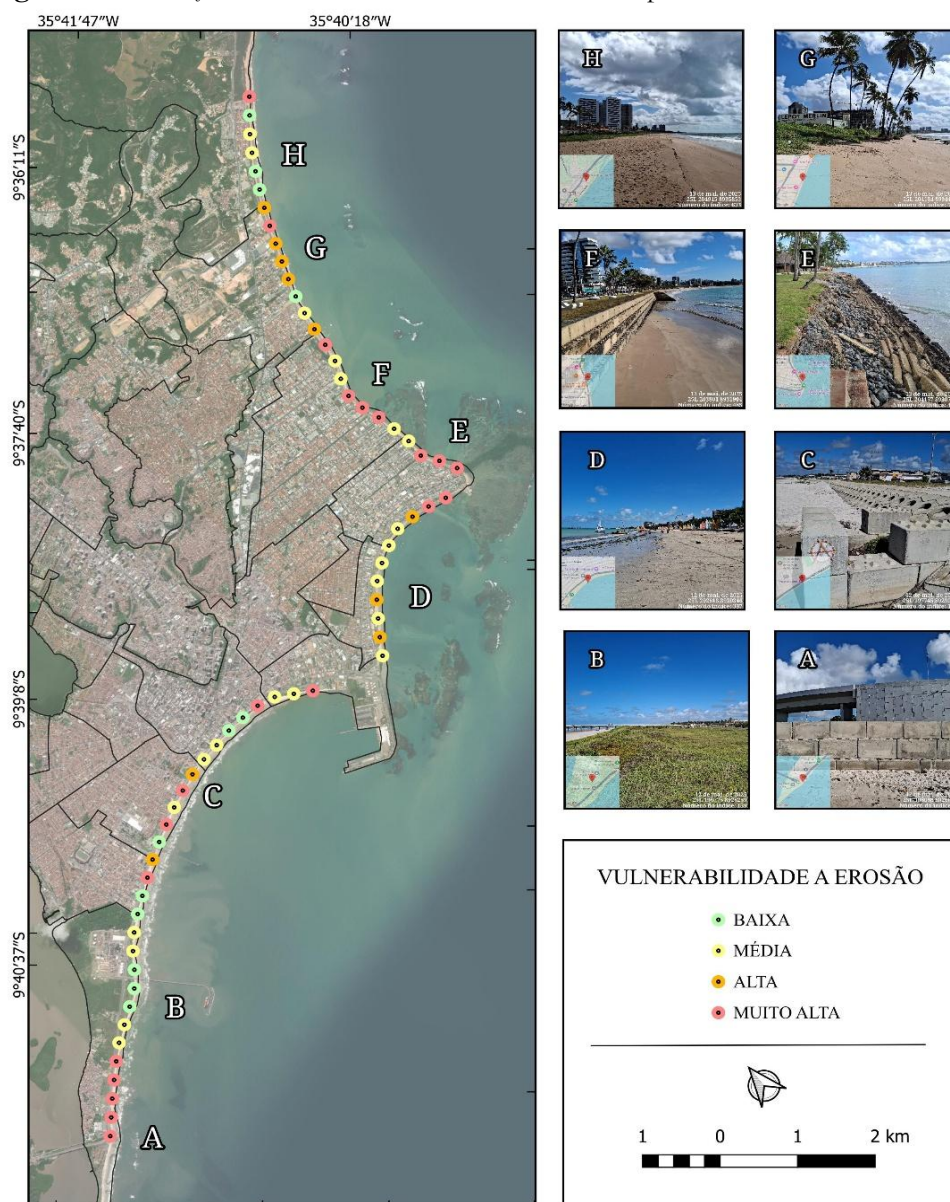
**Figura 4** – Avaliação da vulnerabilidade a erosão costeira por meio dos Geoindicadores.

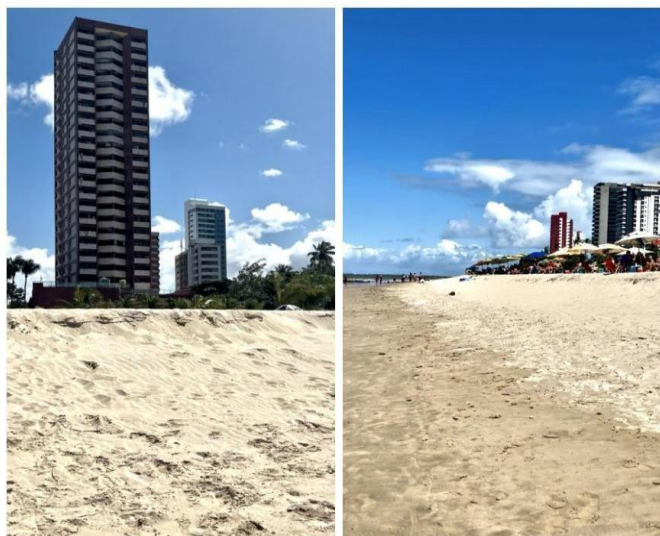
**Figura 4 e 5** – Escarpas de Erosão na Praia de Candeias

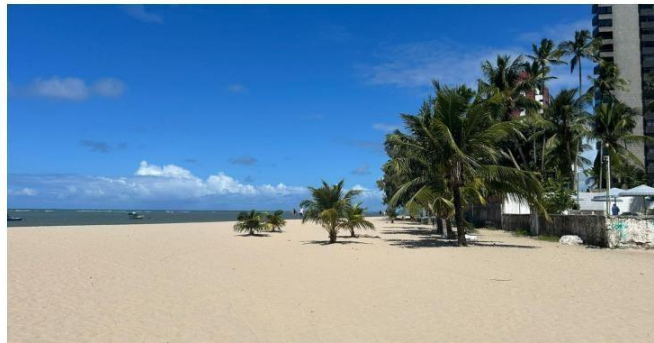
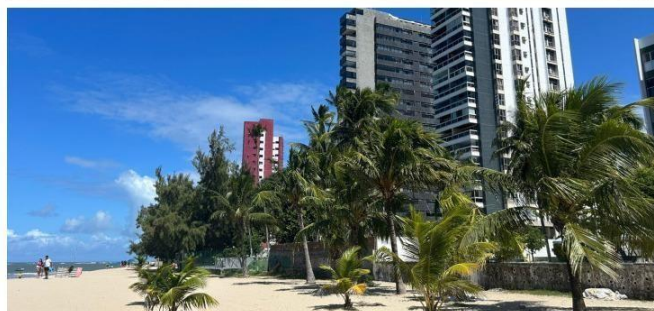
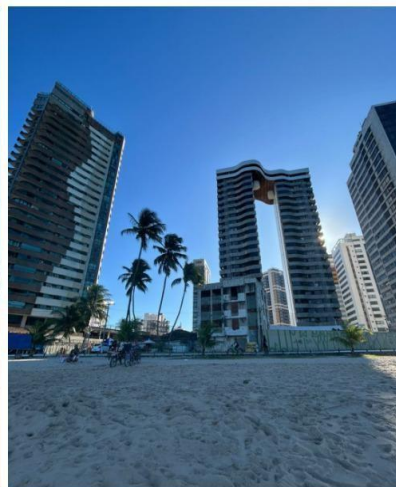
Figura 12, 13, 14 e 15– Edificações e engorda
